**ACCERTAMENTO TECNICO SUL SINISTRO
VERIFICATOSI CON CADUTA ROVINOSA
DI PEDONE CHE HA RIPORTATO LESIONI**

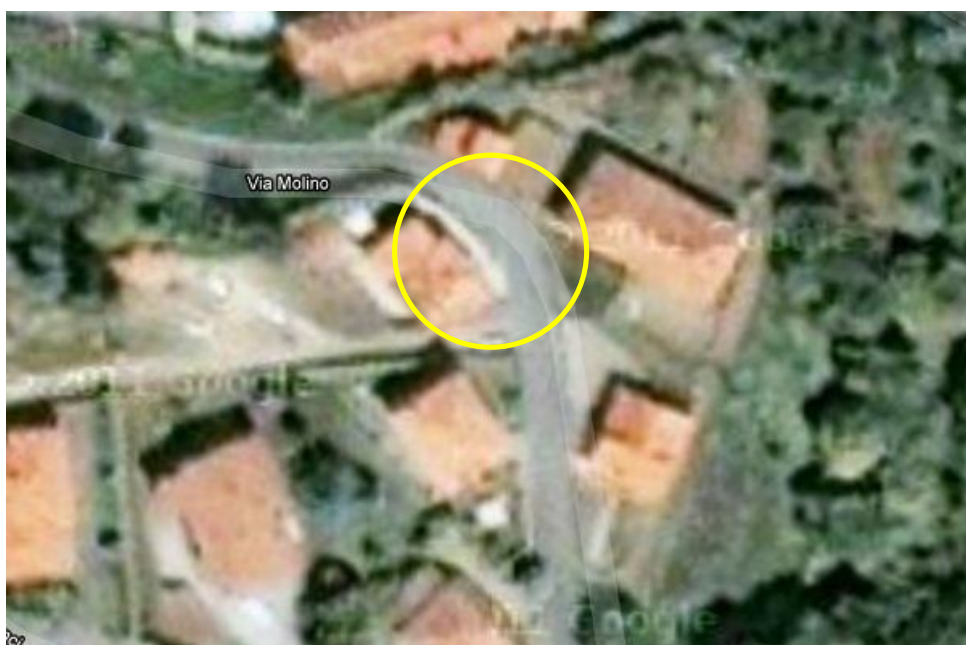
Il sinistro si è verificato nel centro abitato del comune nei pressi della fermata dell'autobus.

Confrontando le foto fatte fare dalla committente nell'immediatezza dei fatti ho potuto rendermi conto che i luoghi non sono minimamente mutati da allora

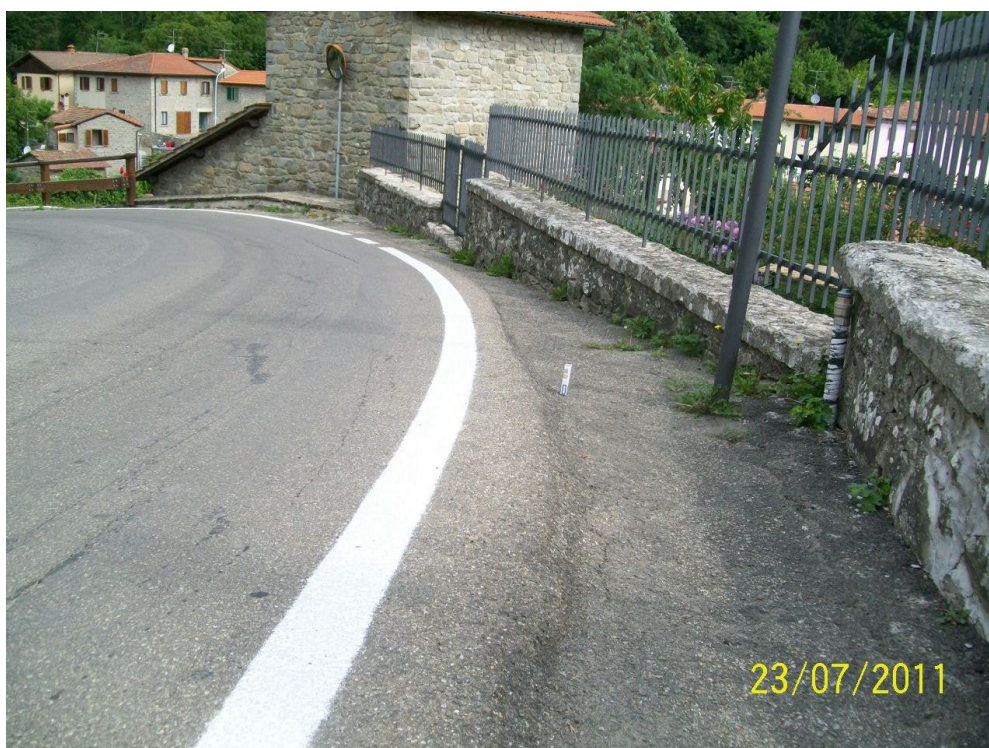
La pedona stava scendendo via del Molino nel punto illustrato dalla foto quando *“a causa di una disconnessione del manto stradale che crea una sorta di improvviso ed inaspettato dosso, cadeva malamente a terra riportando gravi ferite”* come recita la denuncia dalla stessa fatta ai Carabinieri della Stazione. Per meglio rendere le condizioni della strada a chi non ha potuta esaminarla dal vero con i propri occhi, ho fatto alcune foto avvalendomi, per confronto, di un pacchetto di sigarette alto cm.11

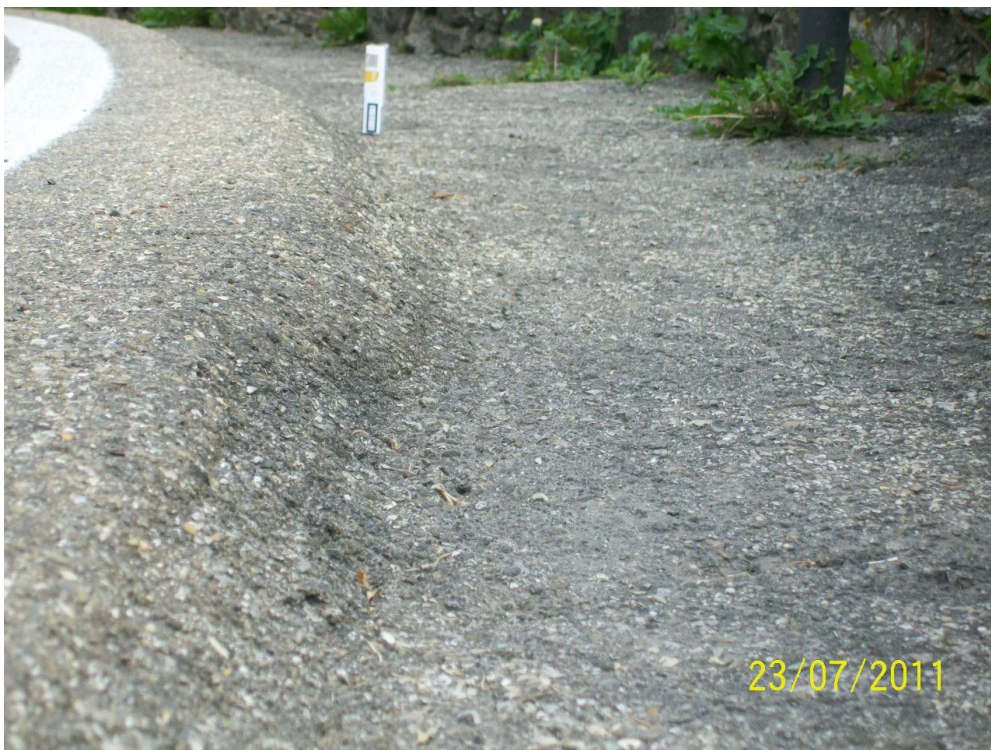
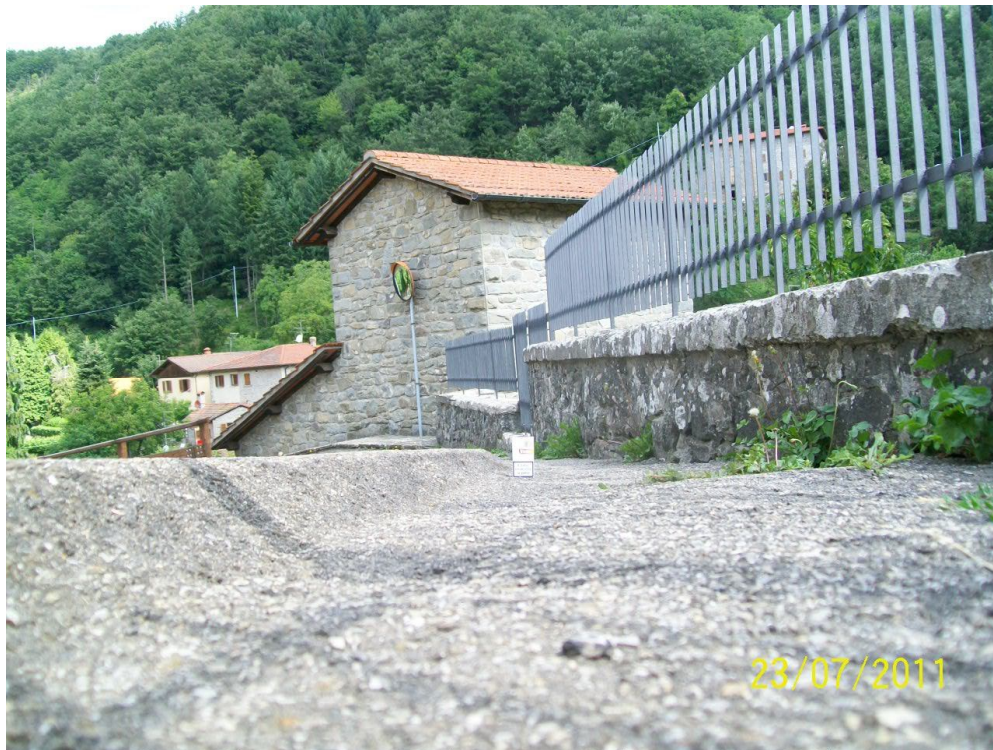
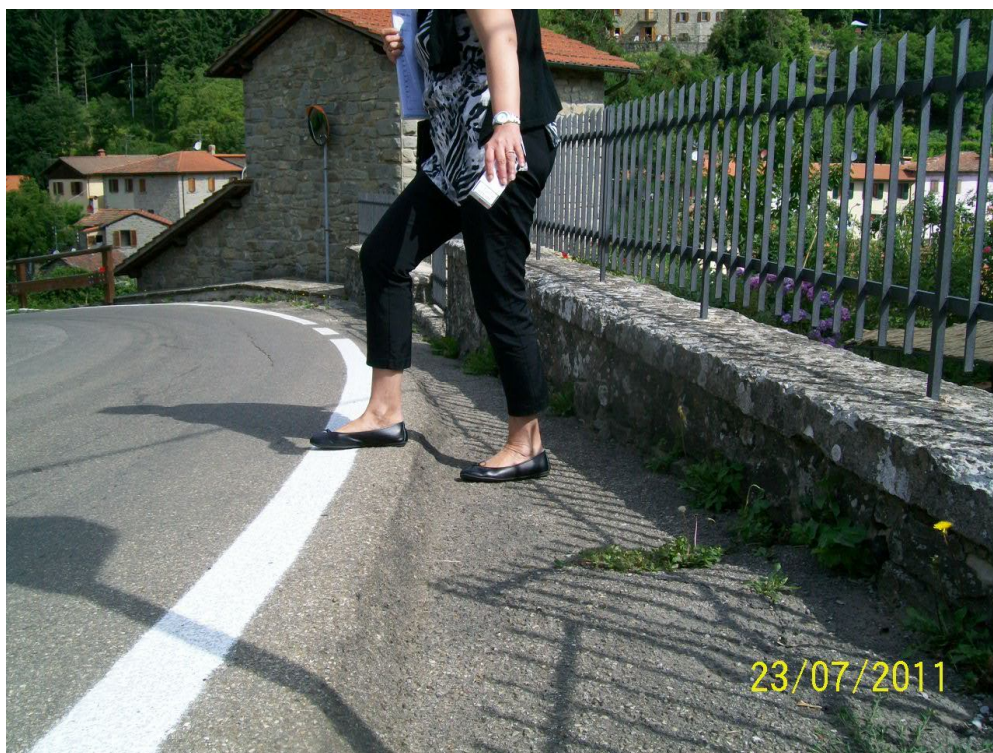
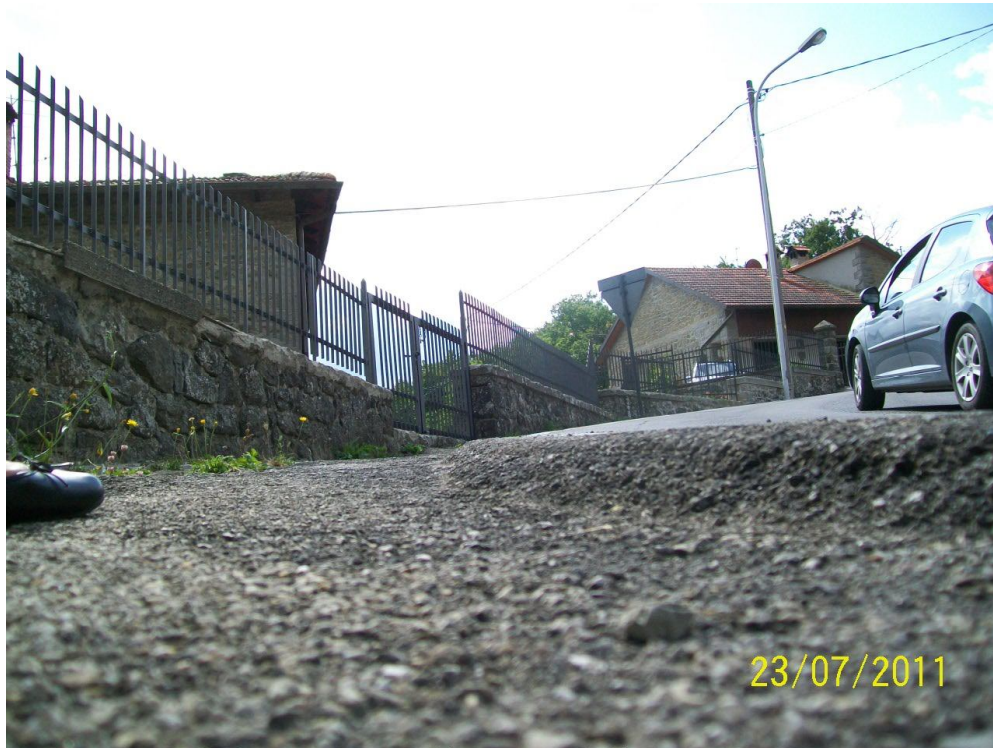
Credo che le immagini dicano più di tante parole: i vari manti di asfalto sono stati stesi senza preoccuparsi minimamente di mantenere la planarità con il bordo della strada. In tal modo si è creato un dislivello improvviso ed irregolare di oltre 10 centimetri senza poterlo individuare a colpi d'occhio essendo tutto dello stesso colore grigio.

La situazione in cui è incorsa la pedone è certamente definibile *insidia* o *trabocchetto* in altre parole *pericolo occulto* in quanto il margine del rifacimento del manto stradale non era visibile in quanto non regolare sia sul piano orizzontale che su quello verticale, pertanto neppure prevedibile.

L'insidia non è stata "accidentale" ma si è "maturata" nel corso della manutenzione del manto stradale (quindi l'operatore se ne doveva, come si è potuto, rendere conto in corso d'opera!) e tra il sorgere

del pericolo e la verifica dell'incidente il custode del bene interessato avrebbe avuto tutto il tempo occorrente alla sua rimozione.

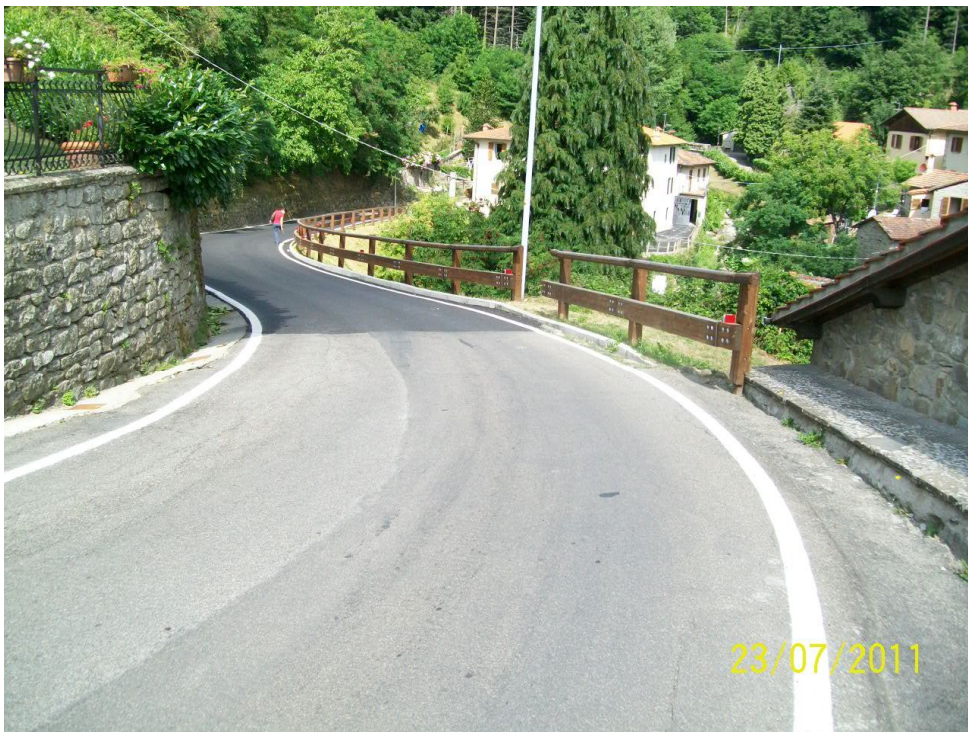
La pedone non aveva alternative in quanto l'altro lato della strada era privo di marciapiede, con fondo sconnesso e con un muro che costringe i pedoni sulla carreggiata in balia degli autoveicoli che salgono con visibilità molto limitata.
